Lunds kommun  
Tekniska nämnden  
Box 41  
221 00 LUND

## Förbättrad trafikmiljö i sydvästra centrum

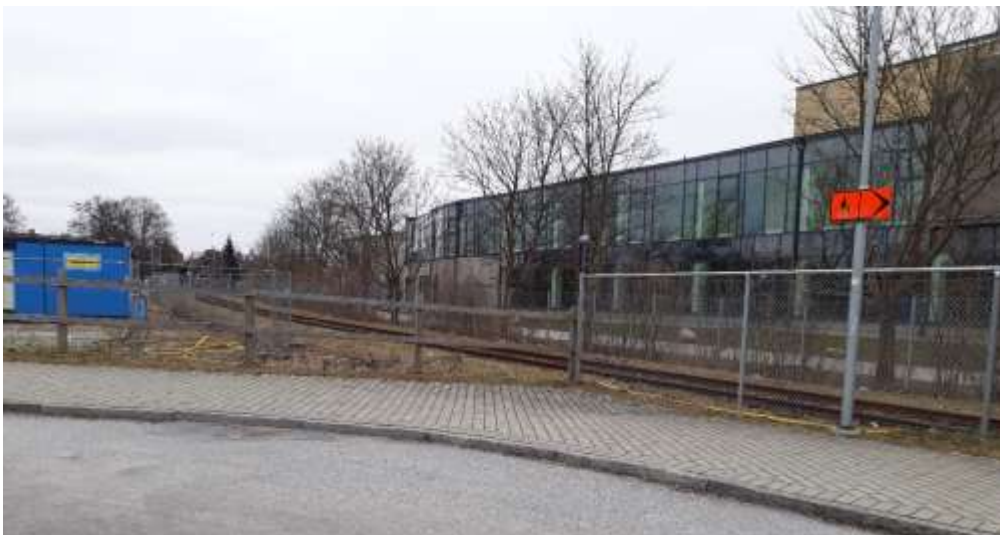
*Figur 2: Möjlig plats för passage mellan parkeringsplats och badhus.*

- Tillåt endast motortrafik i motsols riktning för Grönegatan, Stora Fiskargatan, Nygatan och Sankt Månsgratan enligt kartbild nedan (se fig 1).
- Ta bort parkeringsplatserna vid Högevallsgatan och stäng av gatan för privatbilism då det finns goda parkeringsmöjligheter vid Arenans parkeringshus. Parkeringshuset har infart från Ringvägen vilket gör att trafiken på de inre gatorna direkt minskar. En bättre passage över gamla järnvägsspåret mellan parkeringshuset och badet samt bättre avlämningsplats på den västra sidan av passagen ger fortsatt god tillgänglighet till badet (se figur 2).

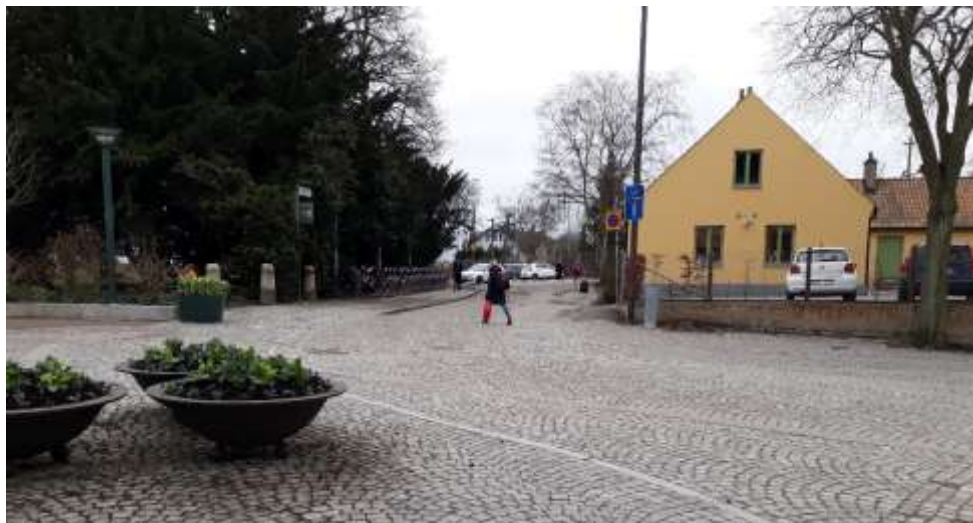
*Figur 3: Tillgången till cykelställ vid Stadsparkens norra ingång är undermålig.*

- Sätt cykelställ vid norra ingången till Stadsparken där antalet idag är undermåligt vilket kan ses i figur 3.
- Både där Svanegatan möts av Nygatan och där den möts av Grönegatan är gatan upphöjd vilket ger minskad hastighet. Detta kan dock uppfattas av fotgängare som ett gångfartsområde och leda till farliga situationer där både fordon och fotgängare upplever att de har företräde. För att skapa tydlighet och även leva upp till sina mål om prioritering av gångtrafiken borde dessa två platser få status som gångfartsområde med tydlig skyltning även för fotgängare.

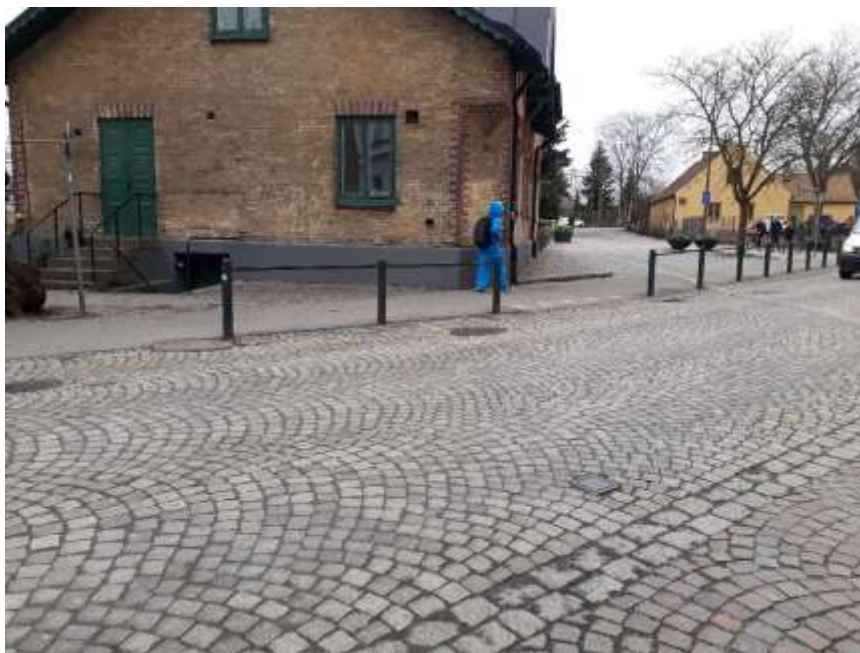
*Figur 4: Gångbana försvinner och fotgängare tvingas ut i cykelbana samtidigt som det är dålig sikt.*

- Där Sankt Månsgratan möter Svanegatan försvinner gångbanan på den södra sidan då ett hus sticker ut i gatan (se figur 4). Detta medför att gångtrafiken hänvisas ut i den smala cykelbanan där samtidigt sikten skymms vilket skapar farliga situationer. Här bör en breddning av gång- och cykelbanan ske och en minskning av gatan till ett körfält likt andra platser på gatan.

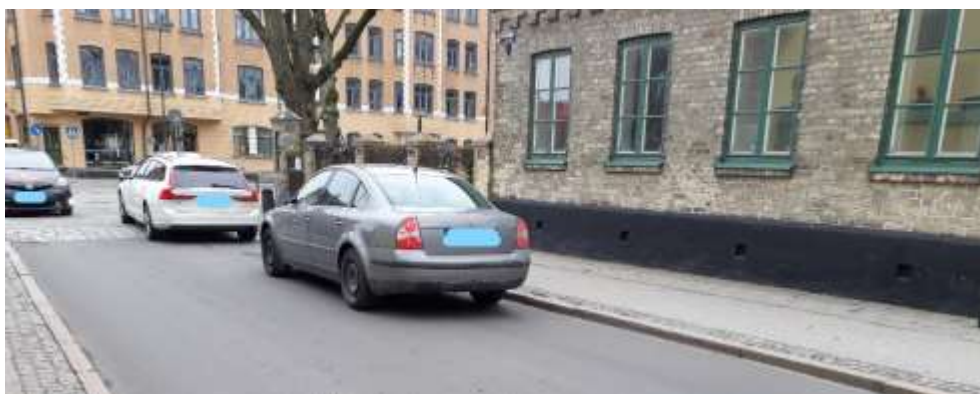
*Figur 5: Finns gott om utrymme att avvara från körbanan för att möjliggöra bredare gång- och cykelbana.*

- Där Grönegatan möter Svanegatan uppstår även en farlig situation med en skymmande tegelstolpe och smal gång- och cykelbana (se figur 6-8). Här har gatan redan reducerats till en körbana men det finns utrymme att minska denna ytterligare (se figur 5) och bredda både gång- och cykelbanan för att skapa en säkrare trafiksituation för gående och cyklister när det kommer i den skymda kurvan. Här skulle även markbeläggning i kurvan kunna ge tydligare guidning om var cyklister borde befinna sig och vart cykelvägen leder. I dagsläget är det otydligt att cykelvägen svänger snävt till den grusade gång- och cykelbanan längs Gyllenkroksallé och inte längs gatan (se figur 7).

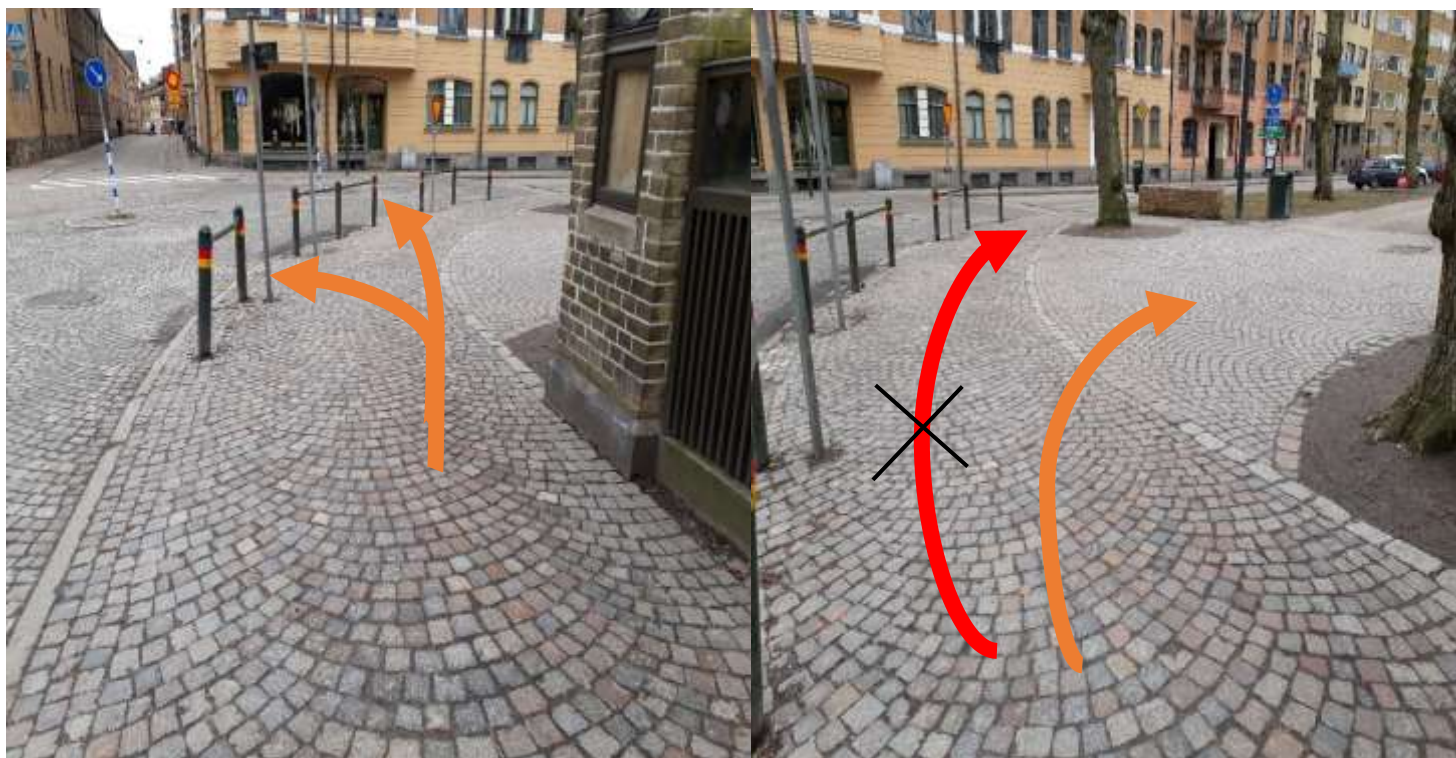
Figur 6: Markbeläggningsen ger ingen guidning vart cyklister ska röra sig för att nå sitt mål.

Figur 7: Att cykelbanan leder in till grusbanan längs Gyllenkroksallé och inte rakt fram framgår inte av markbeläggningsen

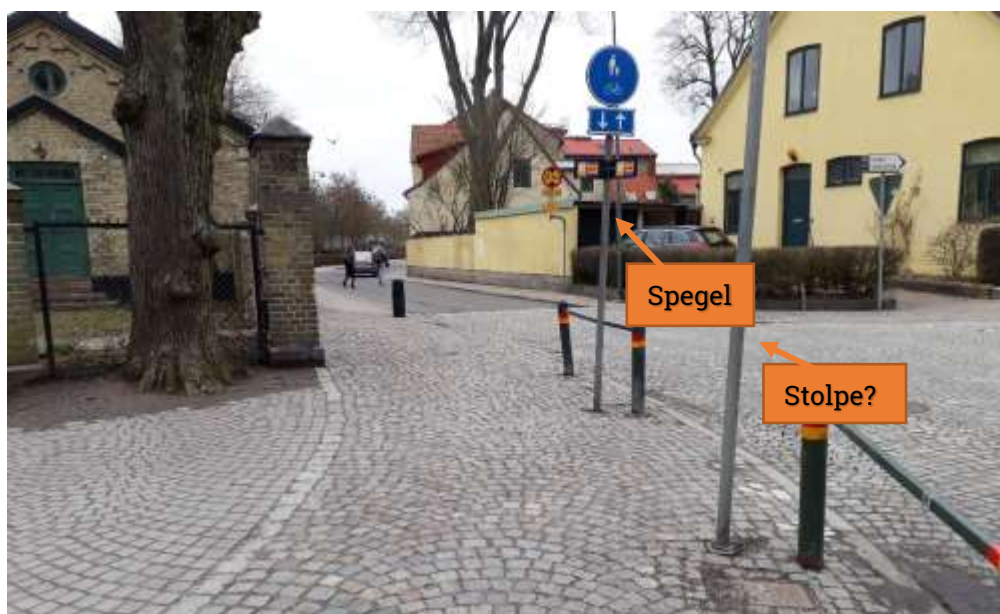
Figur 8: Dålig sikt och trångt för att ta sig in på den kombinerade gång- och dubbelriktade cykelbanan. Spegel skulle kunna underlätta.

- I denna kurva skulle man kunna installera en spegel för att ge bättre sikt (se figur 8) om man samtidigt samkör allt på denna stolpe skulle man kunna ta bort den stolpe som syns till höger i bild.
