**Yttrande över överklagande från NCC gällande dom från Mark- och miljödomstolen om fortsatt tillstånd till täktverksamhet och vattenverksamhet på fastigheten Hardeberga 2:32 m.fl. Lunds kommun**

Mål: M 899-23

LNF:s besök i Natura 2000-området Måryd-Hällestad, västra delen 2024-10-03

Bilaga C

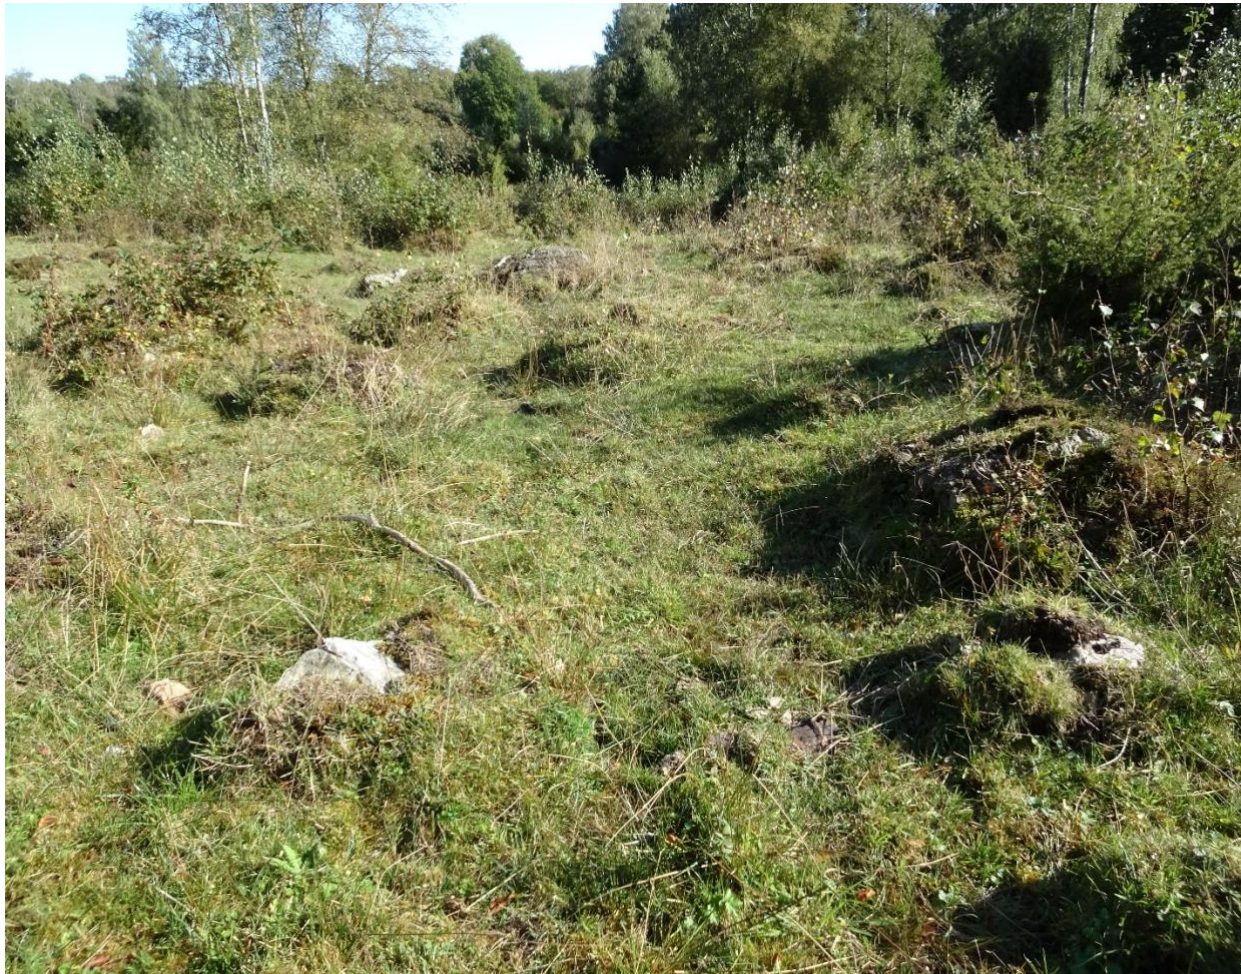
Foto från det f.d. majvivekärret, NCC nr 39 (trol.)

I bildens framkant växte till för cirka 7 år sedan upp till sex vitmossarter i ett mosaikliknande system i områdets lågpunkter, täckande åtskilliga kvadratmeter. I fjol fanns det två små knytnävsstora tussar kvar i höger bildkant. Strax utanför bilden bredvid vitmossorna växte majviva fram till ungefär samma tid, under vissa år i stora mängder. Under 2024 har det nationell kommit mycket negativa rapporter om artens framtid i Sverige, vilket kommer att synas när hotlistan uppdateras nästa år. Nu är den NT.

Till höger i bildens bakkant fanns det fram till ungefär då en bäck som nästan alltid innehöll vatten. Sedan dess är den permanent torr. Slänten bakåt i bilden var blöt och nästan helt fri från buskar. Nu växer där bl.a. så tätt med björnbär att man endast med stora svårigheter kan passera. Björnbär kan inte växa blött.

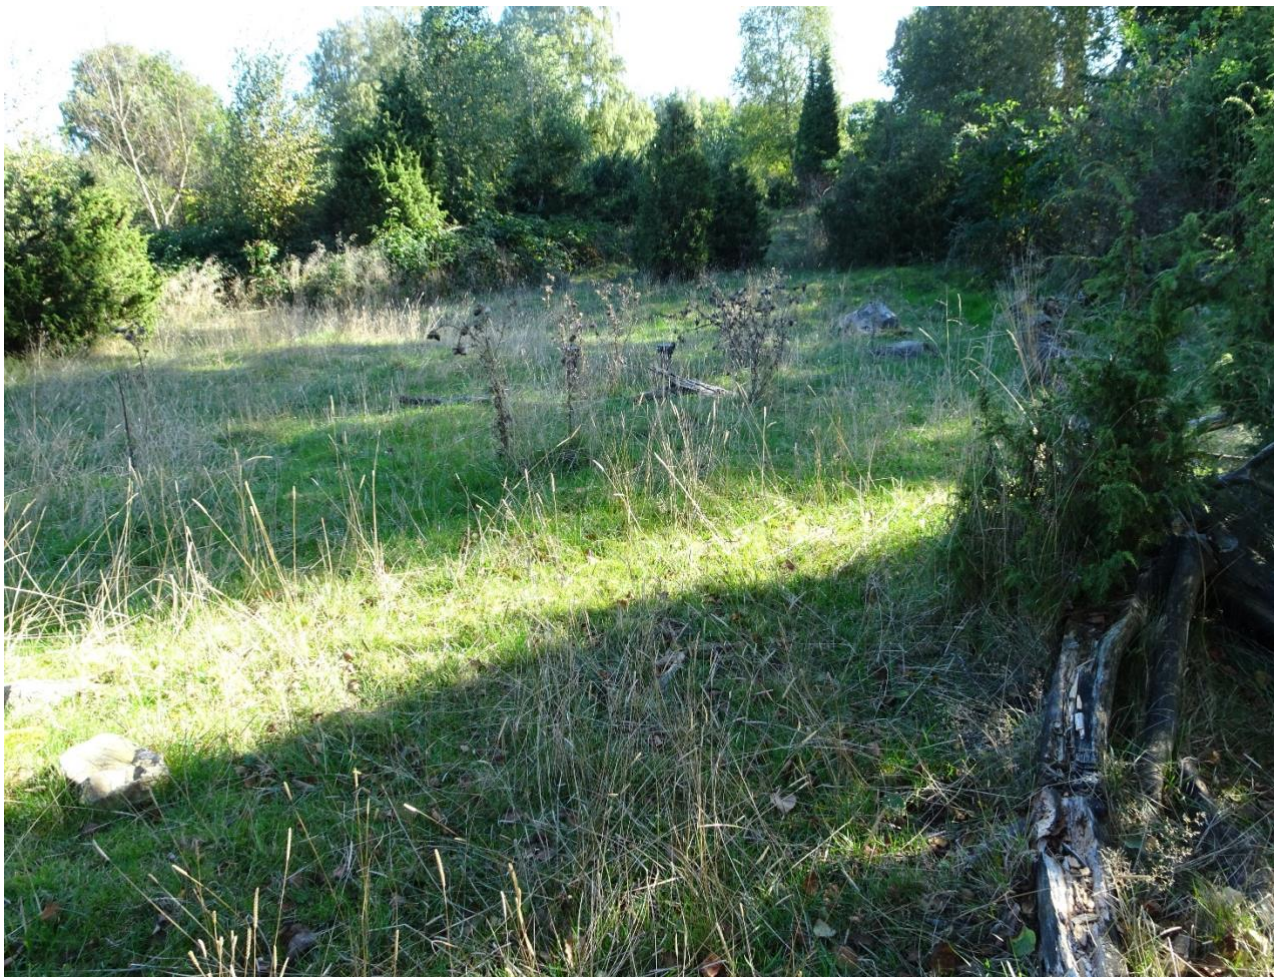
Foto från medelrikkärret, strax NO om och nedströms det f.d. majvivekärret, NCC nr 3

Här bedrev Nils Cronberg och hans studenter ekologisk forskning fram till 2000. Nu är kärret sedan länge uttorkat. De tistlar som ses i bildens framkant kan inte växa i kärret. Busken i bildens vänstra kant står i en av de två källor som tidigare försåg kärret med vatten. Nästan inga buskar kan växa i källor förrän vattenmängden minskat till ett minimum. Då är källan bra för buskarna för då har konkurrerande gräs inte hunnit etablera sig. Samma utveckling har skett på flera ställen i kommunen.
