Lund 2024-03-23

Yttrande över ansökan från NCC om tillstånd till täktverksamhet och vattenverksamhet på fastigheten Hardeberga 2:32 m.fl. Lunds kommun Mål: M 899-23 Komplettering

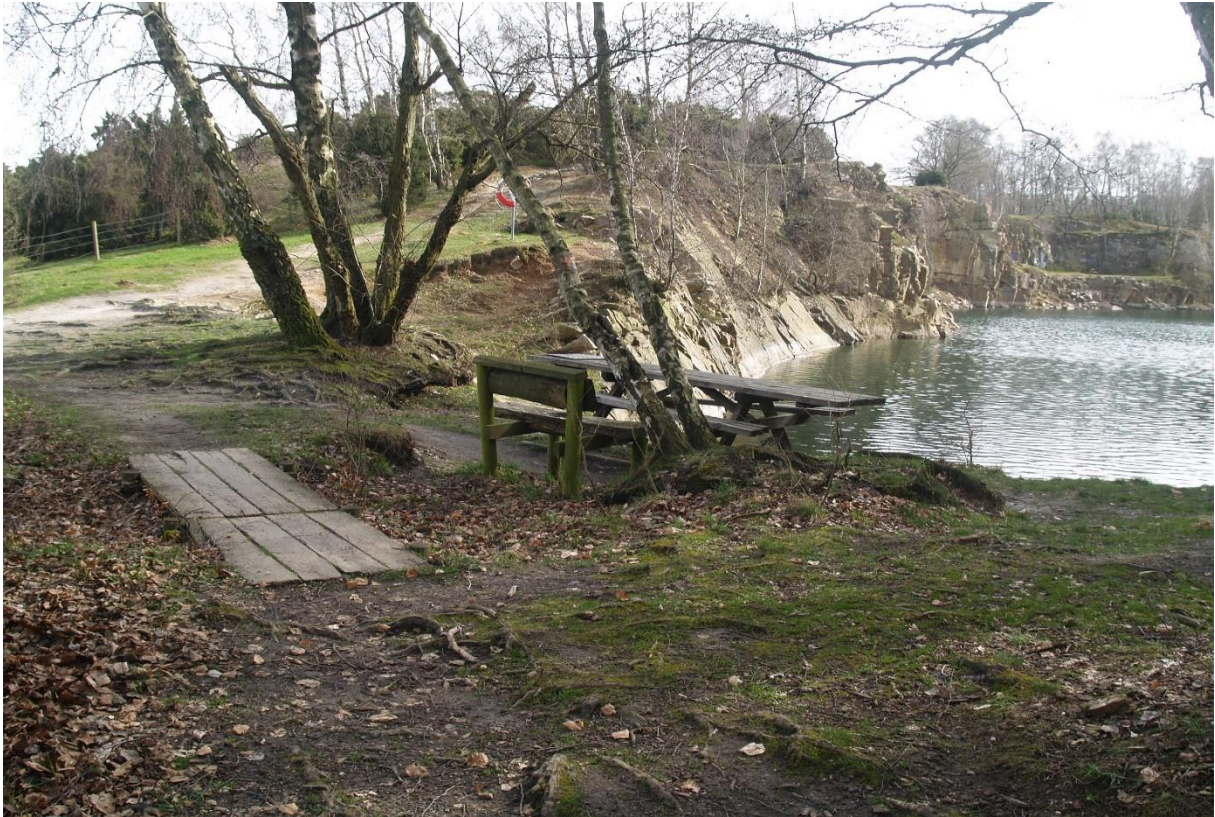
Foton: Lovénsjön före och efter tätning. Lovénsjön är ett nedlagt stenbrott som ligger i Natura 2000-området Knivsås.

Det rann vatten under den träbro som finns i det första fotots framkant fram till cirka år 2010, när en sprängning sänkte vattennivån i Lovénsjön med nästan tre meter.

En liknande situation finns i Dalby stenbrott som ligger 5 km ostsydost om NCC:s stenbrott. Även där har ett Natura 2000-område, Knivsås, dränerats på vatten så att våta naturtyper skadats. I prövningen i Mark- och Miljödomstolen åtog sig ägaren, Sydsten, att täta berget. Se dom i mål nr M 4188-18 från 2021-12-30.

Vid ett besök 2024-03-15 kunde jag konstatera att tätningen genomförts. Detaljer finns i yttrandet från Lunds Naturskyddsförening i rubricerat mål, daterat 2023-08-30, främst sidorna 10 och 11.

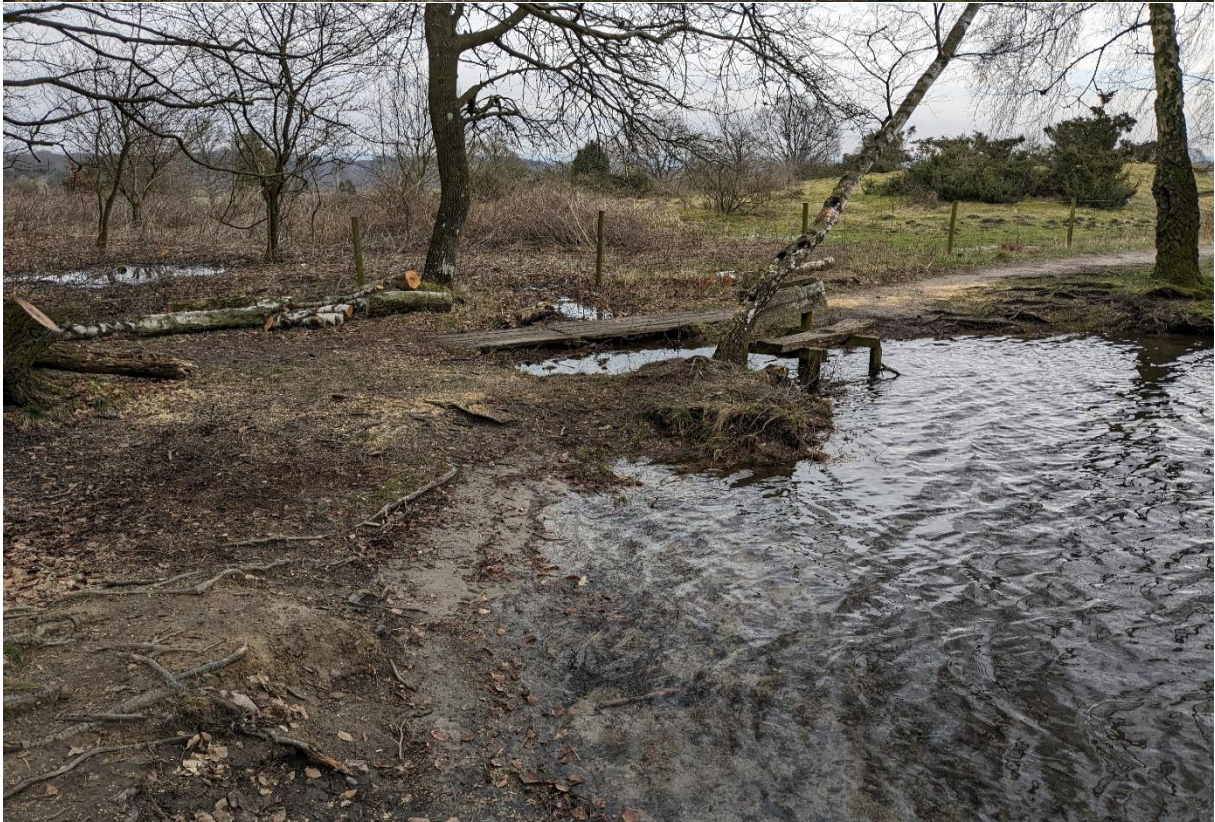
Nästa foto visar att vatten återigen rinner under träbron.
